移動計測システム（MMS・UAV）によるデータ取得とその利活用について

(株)荒谷建設コンサルタント 南免羅裕治、北野幸宏

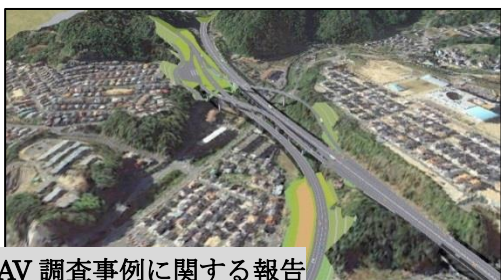
計測したデータに設計データを重ね、三次元の完成イメージデータを作成する。発注者や関係機関、地元住民との合意形成ツールとしても展開できる。(図-2)

図-2 三次元完成イメージデータ

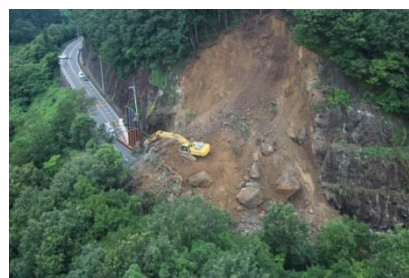
平成 27 年 7 月 23 日（木）午前 1 時頃、広島県福山市加茂町百谷の国道 182 号線において道路法面崩壊が発生した。

①写真撮影（斜め及び垂直）(図-3)

図-3 災害状況斜め写真（2015/7/23 撮影）
