1) 矢口川総合内水緊急対策事業(太田川河川事務所)

2) 広島豪雨土砂災害緊急事業(太田川河川事務所)

今回の実地研修はこの2事業について事業実施上の課題及び解決への取組や対策、これらに関する新技術の活用等々、実地による研修を行いました。以下にその状況を報告します。

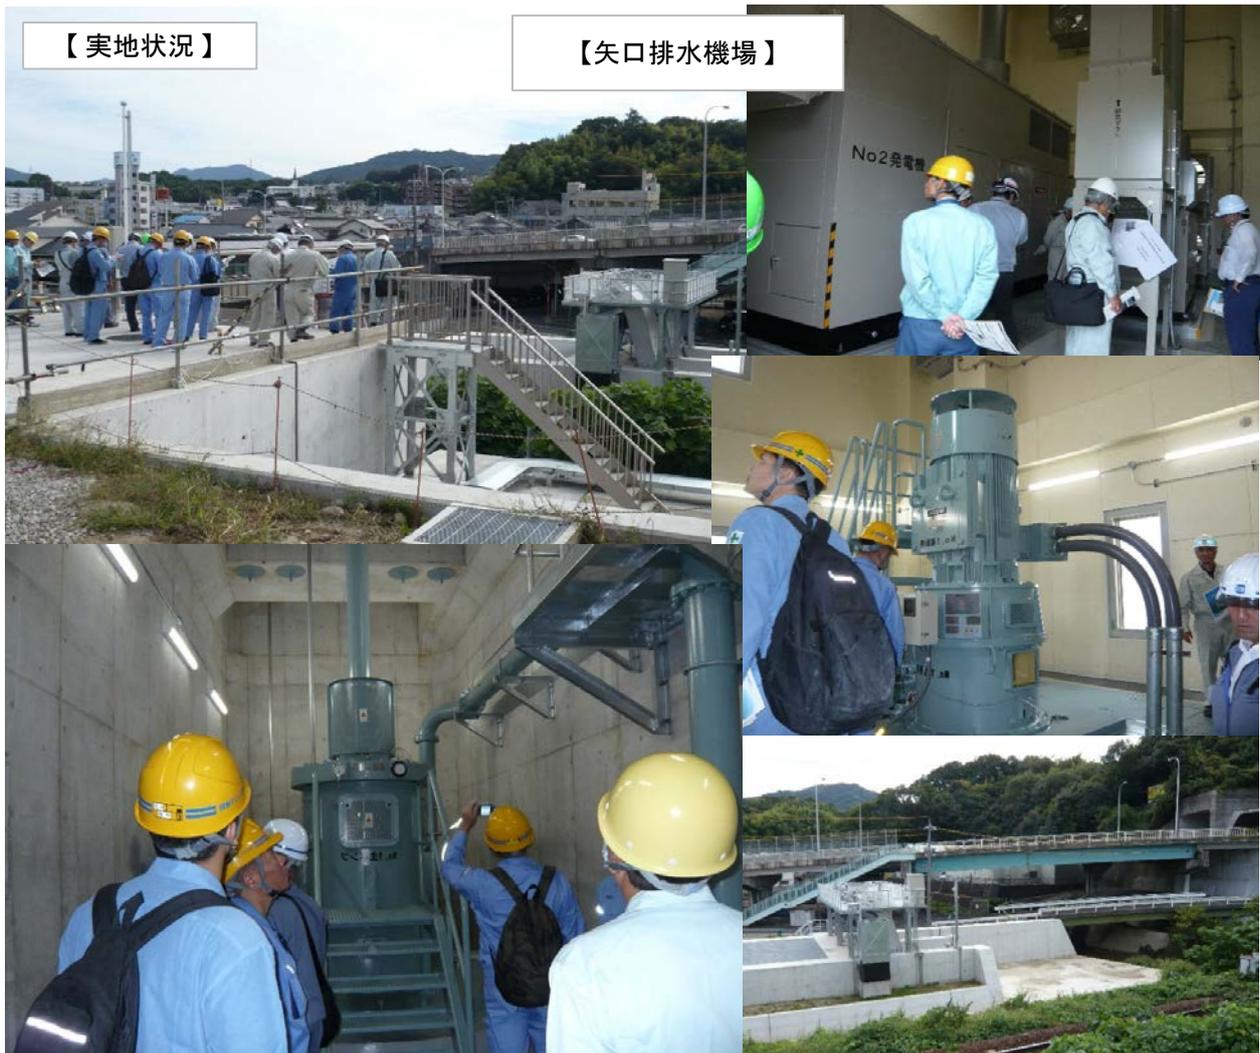
①JR芸備線近接、施工ヤードの狭隘など厳しい施工条件下での工事施工。②レーザーバリア機器による施工管理など施工上の工夫。③施設運用上の課題等。について担当官から説明を受けました。

一級河川矢口川は流域面積5.2km<sup>2</sup>であり、都市化の進展に伴う宅地化により地形を改変した流域は保水機能の低下や降雨時の河川出水の増大を招くこととなりました。その下流部は、山に囲まれた狭隘な平地で洪水時の太田川本川の水位と地盤高の差が大きいため水はけが悪く、内水被害に対して脆弱な地域であり、平成17年、22年に内水による甚大な浸水被害が発生しました。このため国土交通省では、「総合内水緊急対策事業」として、平成25年度から排水機場の増設(4m<sup>3</sup>/S→12m<sup>3</sup>/S)に着手し、平成29年度の完成予定です。

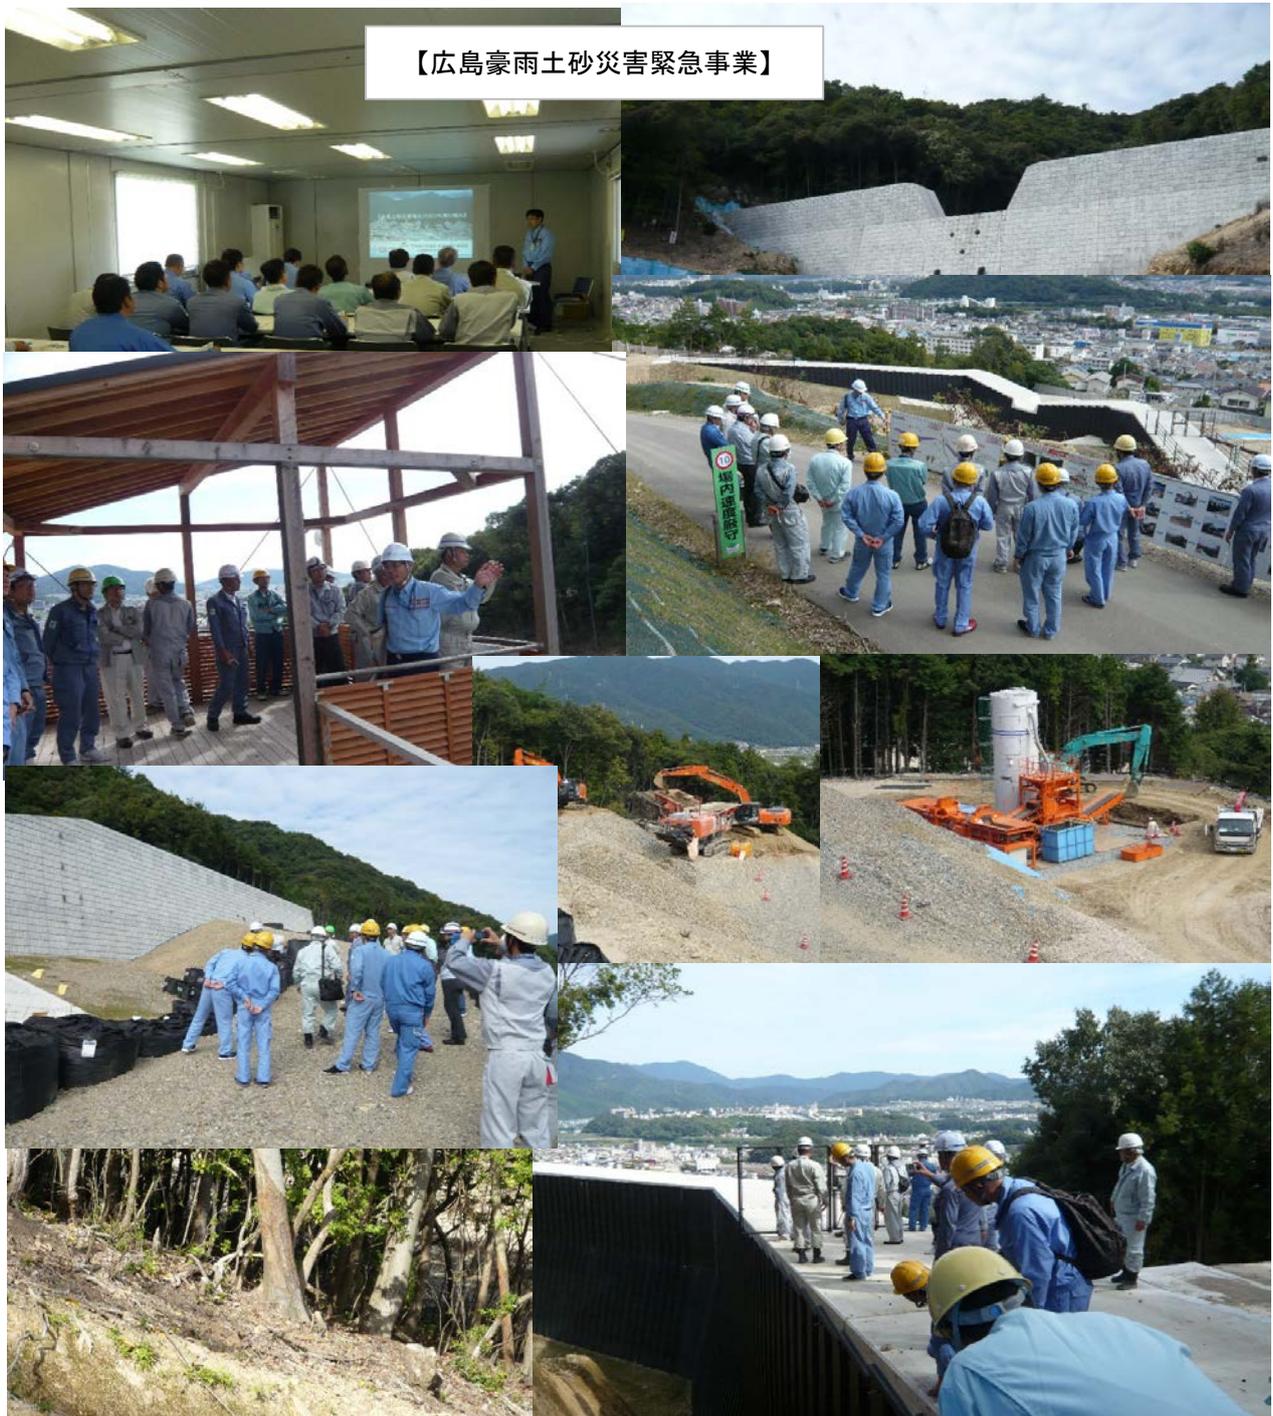
【広島豪雨土砂災害緊急事業】

①被災状況、被災後の現地活動・緊急渓流点検の実施、砂防堰堤等の緊急事業の実施状況。②303溪流、306溪流の現地において、厳しい地形や工事用道路の確保等の制約を受ける施工条件、地域住民との調和などの課題に対応しながらの工事施工。③砂防ソイルセメント工の採用による現地発生材料の活用、事業工程の促進等工事施工上の工夫。について担当官から説明を受けました。

また、平成26年8月20日に発生した広島豪雨土砂災害は、日本海に停滞する前線に向かって南から暖かく湿った空気が流れ込んだ影響で、8月19日夜から20日明け方にかけての激しい雨により土石流:107渓流、がけ崩れ:59箇所が発生し、直轄河川:2箇所、直轄道路(国道54号):2箇所が被災しました。国土交通省では、特に著しい被害が生じた24渓流について「緊急事業」を開始し、強靱ワイヤーネットの設置や砂防堰堤工事を鋭意進めていましたが、平成29年5月に24渓流(砂防堰堤25基)全ての「緊急事業」が完了しました。
